**Informa eventuales daños a Línea MT y BT PER Camarones**

**INFORME TÉCNICO (Resumen)**

**INSPECCIÓN TÉCNICA**

Ubicación	: Diversas localidades, Comuna de Camarones
Unidad Técnica	: Ilustre Municipalidad de Camarones
Financiamiento	: SUBDERE

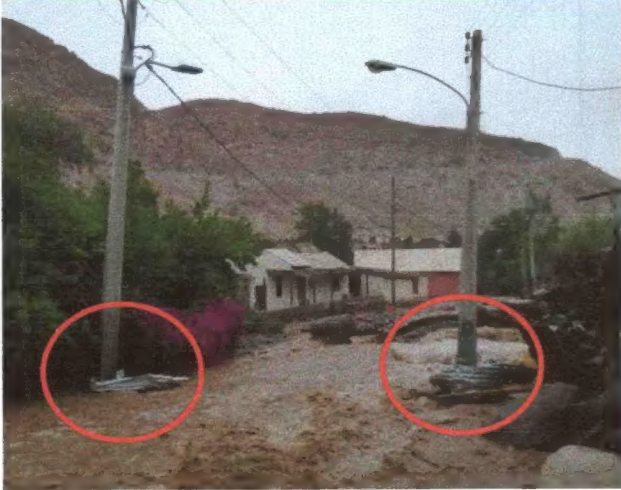
- El 01.02.2019 (vía Whatsapp) se informó al profesional de EMELARI, don Gerardo Castañeda de "daños estructurales aún no evaluados" a Postes de Media Tensión MT ubicados en la localidad de Codpa. Como consecuencia de la emergencia climática, que afectó a la Región de Arica y Parinacota.
- El 28.02.2019 (vía Whatsapp) se informó al señor Castañeda, de "eventual colapso o inminente caída" de rama de árbol sobre poste de Baja Tensión (BT), ubicado en la localidad de Camarones, pudiendo afectar el normal suministro eléctrico de los habitantes de dicha localidad.

<b>Imagen1: Inundación Poste MT Codpa</b>	<b>Imagen2: Poste MT Codpa</b>

Por lo anterior, se solicita su pronunciamiento e intervención a la brevedad.  
Atentamente,

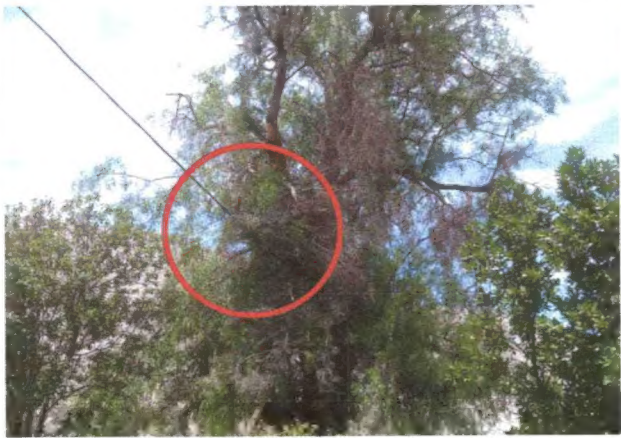
- **Daños estructurales de Postes de MT en Codpa**, como consecuencia de la emergencia climática.
- **Eventual colapso o inminente caída de rama de árbol sobre poste de BT, en la localidad de Camarones.**

<b>Imágen3: Línea BT “soportando ramas”, Camarones</b>	<b>Imagen4: Poste BT Camarones</b>

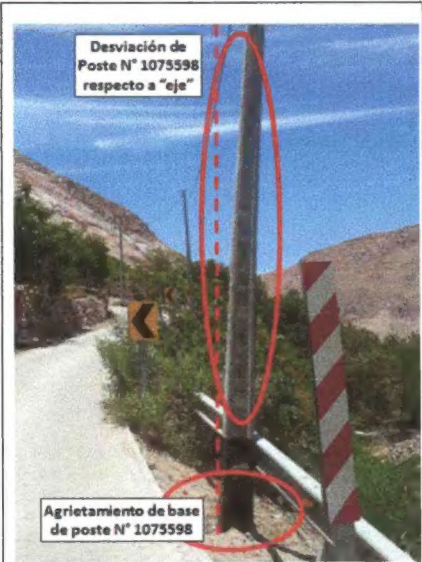
2. **En las localidades de Guatanave y Guañacagua**, se detectaron “desviaciones verticales, agrietamiento y/o daños a barrera de protección” producto de fallas en la construcción de soporte y anclaje del poste”, cuya consecuencia es un “eventual colapso del poste”.

Imagen3: desviación poste Guañacagua

**Nota:** A partir de la inspección, se estaría vulnerando el Reglamento NSEG5.71, artículo 114.2: “estructura de soporte de las líneas aéreas”.

Por tanto, se sugiere a la autoridad municipal “tomar medidas a la brevedad”, por cuanto tiene a su cargo en forma transitoria “la energización de las viviendas” en 07 localidades: Codpa, Guatanave, Guañacagua, Marquirave, Maquita, Taltape y Camarones.

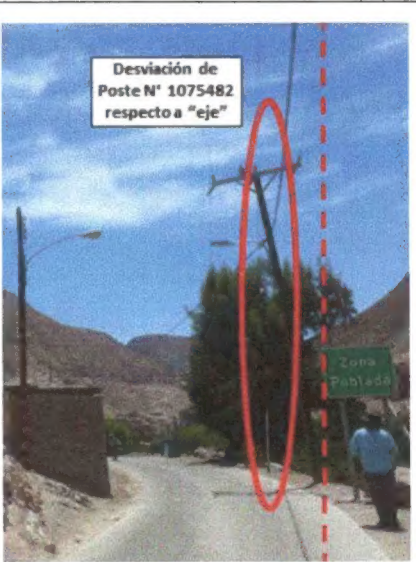
Imagen4: desviación poste Guatanave

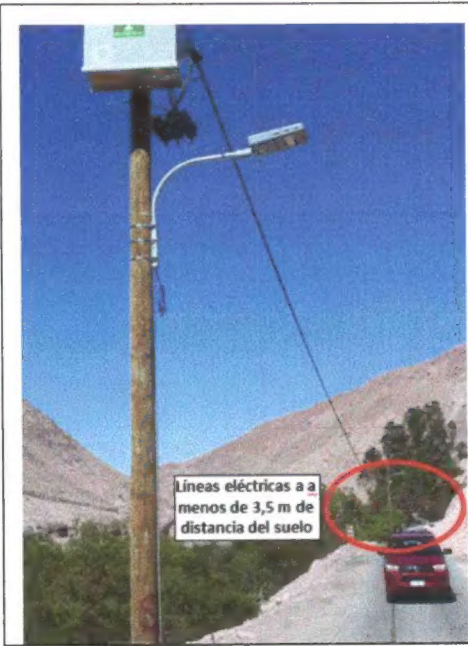
- En la **localidad de Guatanave**, se detectaron "condiciones subestándares" correspondiente a la altura mínima de los conductores sobre el suelo, cuya medición fue de 3,5 metros "entre línea y suelo". Nota: A partir de la inspección realizada en terreno, se identifican incumplimientos a lo señalado en el Reglamento NSEG5.71.

3. **En la localidad de Guatanave**, se detectaron “condiciones subestándares” correspondiente a la altura mínima de los conductores sobre el suelo, cuya medición fue de 3,5 metros “entre línea y suelo”, según se aprecia en la imagen5.

Imagen5: línea eléctrica bajo norma	Imagen6: desviaciones en empalme
-------------------------------------	----------------------------------

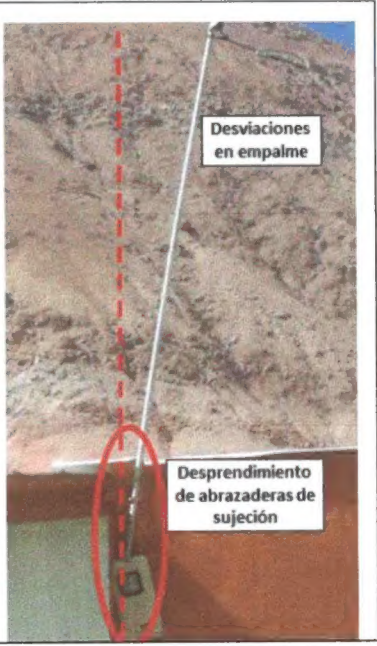
4. **En la localidad de Marquirave**, se detectó una “condición fuera de norma” en la instalación del empalme, específicamente en la propiedad de la señora Libertad Valdés, según se aprecia en la imagen 6. Al respecto, debido a la “falla en la instalación y presión” hay desprendimiento de “abrazaderas de sujeción”.

**Nota:** A partir de la inspección realizada en terreno, se identifican incumplimientos a lo señalado en el Reglamento NCH Elec12.87: Empalmes aéreos monofásicos.
